# febi 186675, 186659

Passend für:  
Mercedes-Benz Sprinter 906, 907,  
Volkswagen T5, T6

## Turbolader

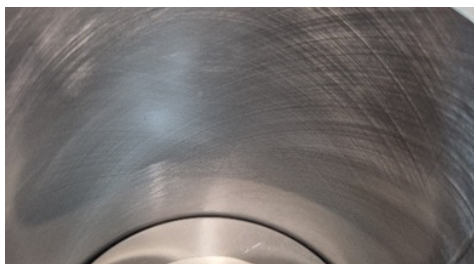
Abb. 1

Wenn neue Kolben in der bearbeiteten Zylinderwand gleiten, werden die Spitzen, die beim Honvorgang entstehen, abgetragen, da feiner Metallstaub vom Motoröl aufgenommen wird. Dies geschieht hauptsächlich während der ersten Kilometer nach der Reparatur.

Die Bewegung der Kolben glättet die Zylinderwand, und der Abrieb gelangt ins Öl. (Abb. 1) Die Oberflächen der Turbinenwellen werden durch die Partikel in den Radialagern abgenutzt, und das Turbinenrad des Hochdruckturboladers reibt bereits am Gehäuse. (Abb. 2)

Wenn ein reparierter oder ausgetauschter Motor eingebaut wird, führen Sie eine ausgiebige Probefahrt (mindestens 50 km) durch und wechseln Sie dann das Motoröl und den Filter ein zweites Mal, bevor Sie das Fahrzeug an den Kunden übergeben. Es wird dann empfohlen, das Serviceintervall für den nächsten Öl- und Filterwechsel auf die Hälfte des empfohlenen Intervalls zu verkürzen.

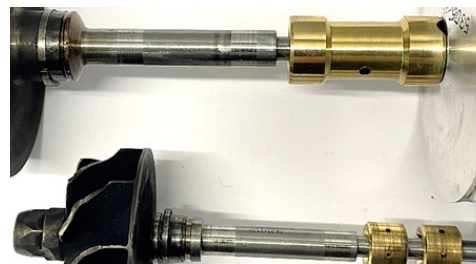
Abb. 2

Infolgedessen lagern sich Metallpartikel in den Radialagern des Turboladers ab und führen zu Reibung in den Lagern. Dies führt dazu, dass die Turbinenräder an den jeweiligen Gehäusen reiben, was zu einem vorzeitigen Ausfall des Turboladers führt.

Hochdruckturbolader sind davon besonders betroffen, da sie aufgrund ihrer kleineren Lager wesentlich höheren Belastungen ausgesetzt sind.
