febiEXAKT

Generatorfreilauf mit Kupplung

febi Nr. 30816

passend für
VW Touareg, Multivan T5, Transporter T5
mit 2.5 TDI und 5.0 TDI Motoren

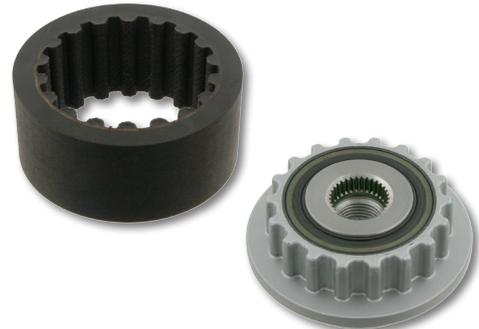
Starke Vibrationen und ungewöhnlich laute Geräusche im Nebetriebbereich können Anzeichen eines Risses der Generatorkupplung sein.

Die Generatorkupplung überträgt das Drehmoment an Lichtmaschine und Klimakompressor, um Vibrationen zwischen den beiden verbundenen Wellen zu dämpfen. Fluchtung und Wechselintervalle spielen hier eine entscheidende Rolle. Beim Wechsel des Generatorfreilaufs und der Generatorkupplung sollte daher auch der Generator, bzw. der Klimakompressor ausgebaut werden. Der Generator ist zusammen mit einem Halter eingebaut. Werden beide Komponenten getrennt, stimmt nach dem Einbau die Grundausrichtung des Generators nicht mehr. Das hat zu Folge, dass die Fluchtung nicht mehr korrekt ist und die Generatorkupplung abreißen kann (siehe Bild 1). Allerdings kann auch ein defekter Generatorfreilauf die Schadensursache sein. Durch ihn wird die Generatorkupplung überlastet, was ebenfalls zu deren Abriss führen kann.

Da der Generator nicht vom Halter getrennt werden sollte, ist dieser bei Reparaturen komplett mit Halter aus- und einzubauen. febi bilstein empfiehlt unbedingt die Wechselintervalle von Generatorfreilauf und -kupplung zu beachten: Bei Fahrzeugen ohne Dieselpartikelfilter (DPF) sollte der Wechsel alle 150.000 km erfolgen, bei solchen mit DPF alle 180.000 km.

febi bilstein rät dazu, beim Wechsel der Generatorkupplung immer auch den Generatorfreilauf zu erneuern. Daher bieten wir die Kupplung samt Riemenscheibe in einem Komplettkit (febi 30816 / Vergl. Nr. 070 903 201 E S1). Generatorfreilauf (febi 26958 / Vergl. Nr. 070 903 201 C) und Kupplung (febi 30798 / Vergl. Nr. 070 903 327 D) sind einzeln erhältlich.
