Mercedes-Benz Trucks Actros I, Actros II & III,  
Arocs, Axor I & II  
Vergl. Nr. 948 350 30 05

## Dreieckslenker

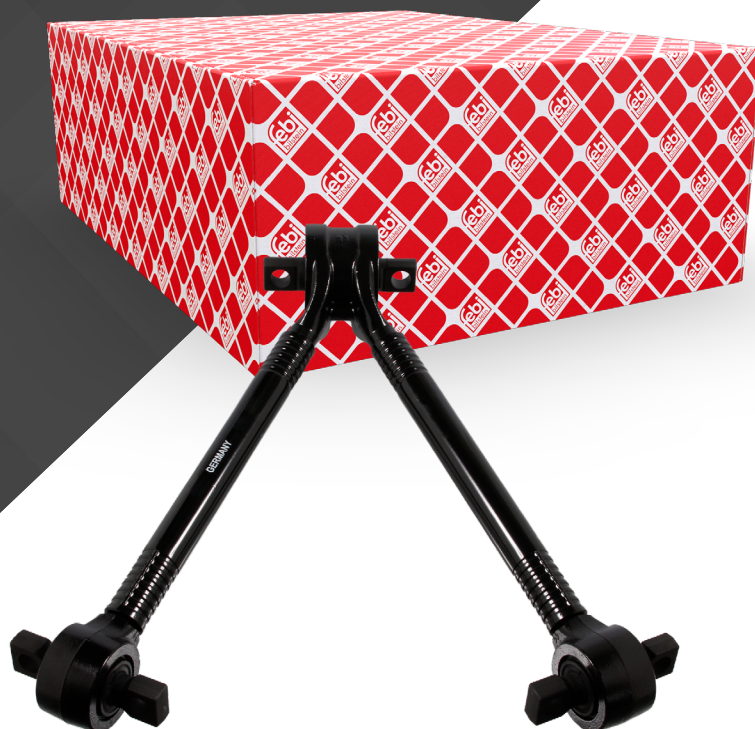
Vorzeitiger Verschleiß der mittleren Lager von Dreieckslenkern.

Die Nieten, mit denen die Lageraufnahmen am Fahrzeugrahmen befestigt sind, können bei Überladung des Fahrzeugs oder bei Fahrten auf schlechten Untergründen übermäßig belastet werden. An den Lageraufnahmen kann Spiel auftreten, das durch Abnutzung der Haltenieten oder durch das vollständige Fehlen der Nieten verursacht wird. Schon ein minimales Spiel führt dazu, dass das mittlere Lager aufgrund der zusätzlichen Belastung ausfällt.

Bevor Sie einen Dreieckslenker febi 22350 reparieren oder austauschen, überprüfen Sie die Befestigung der Lageraufnahmen auf fehlende oder lose Nieten. Falls Nieten fehlen oder sich gelöst haben, können sie durch geeignete Schrauben ersetzt werden. Um ein Lösen der Schraubverbindungen zu verhindern, wird die Verwendung der Schraubensicherung febi 26709/26710 empfohlen.
