Wichtige Information zum Turbo 128703

(Verbaut im Mercedes Sprinter Motorcode: OM651.957)

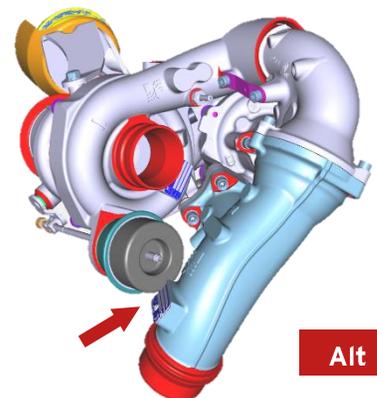
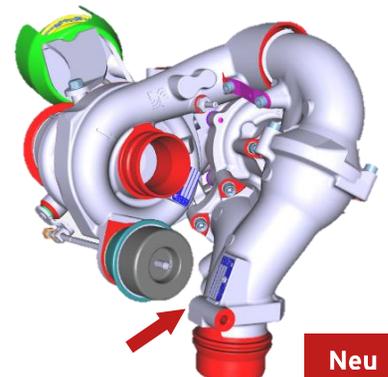
Bei diesem Bi-Turbo verbaut im Sprinter Motorcode OM651.957 wurde seitens Mercedes auf Grund von Ermüdungsbrüchen der Verdichterrückwand des kleinen Turbos, die Luftführung des Luftsammelrohrs zum Ladeluftkühler geändert. Die steife „S“ - Form wurde geändert. Es gibt nur noch die neue Ausführung als Ersatzteil. Beim Ersatz ist also notwendig, die Anschlüsse umzubauen.

Ursache für die Ermüdungsbrüche liegen im Verschleiß der Motorlager und des Zweimassenschwungrades bei Fahrzeugen mit hoher Kilometerlaufleistung.

Der Motor ist längs im Fahrzeug verbaut und hebt sich z. Bsp.: beim Abriss des Motorlagers bei jedem Schaltvorgang auf und ab. Der Turbo bewegt sich mit, aber der kurze stark gebogene Ladedruckschlauch ist am anderen Ende fest mit dem Ladeluftkühler verbunden, der starr auf dem Fahrzeugrahmen steht. Durch den steifen Schlauch und das lange Luftsammelrohr entsteht eine Hebelkraft, in deren Folge die Verdichterrückwand ausbricht. **Achtung! Softwarestand muss DAS Version 10/09 oder neuer aufweisen! Bitte beachten Sie, dass die Identifikation und Beseitigung der Schadensursache und der Folgeschäden für den erfolgreichen Wechsel des Turboladers zwingend erforderlich ist.**

Vor dem Turbolader-Einbau, ist darauf zu achten, dass Ladeluftrohr ggf. umzubauen, da es 2 Varianten gibt und die alte Variante nicht mehr hergestellt wird.

Ladeluftschlauch	A906 528 5082
Kühlerschlauch	A906 501 1482
Schraube	N910 143 006 002
Halter	A651 096 2940
Halter	A651 096 3040
