Turbo - Ladedruck zu gering - Motor schaltet in den Notlauf

Fahrzeughersteller	Opel, Chevrolet
Motorcode	A14NET, B14NET, B14NEL
Turbolader	128989
Hersteller Turbo	
Garrett	781504-5001S, -5004S, -5007S, -5011S
Baujahre	ab 07/2008 bis 06/2019

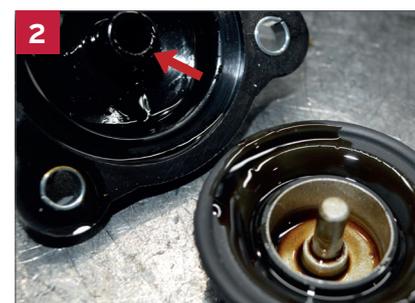
Nach Demontage des Schubluftventils wurden massive Öleinträge aus der Unterdruckleitung festgestellt. Diese wurden über die Steuerleitung aus dem Ventildeckel in das Schubluftventil eingetragen und sorgten dafür, dass der Kreislauf nicht mehr vollständig schloss. So kreiste immer ein Teil der Luftmasse um das Verdichterrad und stand nicht als Ladedruck zur Verfügung.

Die pneumatische Steuerung des Schubluftventils voller Öl -aus dem Ventildeckel

- Kontrolliere immer den Motorinnendruck und die Leitungen auf eventuelle Öleinträge und/oder Risse. Im Rahmen einer aufwendigen Motoreninstandsetzung sollte man diese, scheinbar nebensächlichen Öleinträge immer im Fokus behalten, gegebenenfalls die Schläuche erneuern. Das wäre aufgrund des doppelten Turboausbaus und der benötigten Arbeitszeit auf jeden Fall gerechtfertigt gewesen.

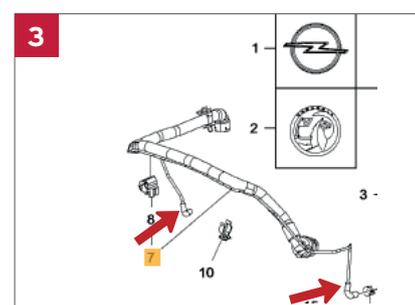
Die Steuerleitung für das Schubluftventil gibt es nur in Kombination mit dem Schlauch der Motorentlüftung.
Grafik ©Partslink24
