01/2023  
PKW/Transporter

## Hitzerisse an der Abgasklappe im Turbinengehäuse

<b>Fahrzeughersteller</b>	Opel, Chevrolet
<b>Motoren</b>	A14NEL, B14NEL, A14NET, B14NET
<b>ab 07/2012</b>	CVRA, CVRB, CVRC
<b>Hersteller Turbo</b>	Garrett
	781504-0001 -2,-4, -5, -6, -7, -10, -11
	781504-5001S, -2, -4, -5, -6, -7, -11, -14
<b>Unsere Artikelnummer</b>	128989

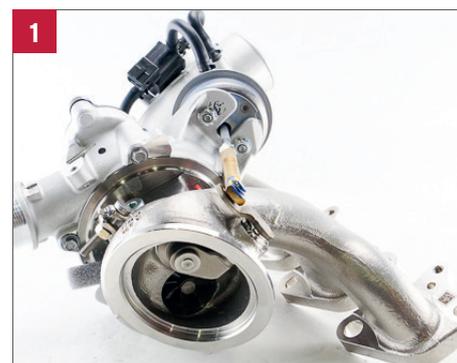
Turbo in der Gesamtansicht

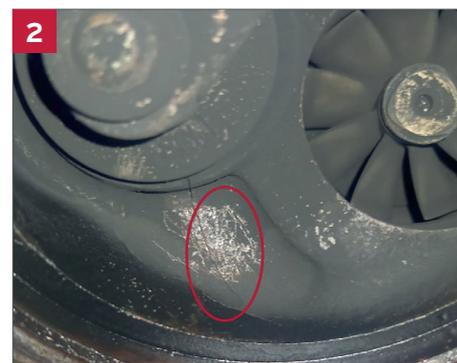
Riss im Turbinengehäuse im Bereich der Bypassklappe

Turbinenausgang mit Bypassklappe

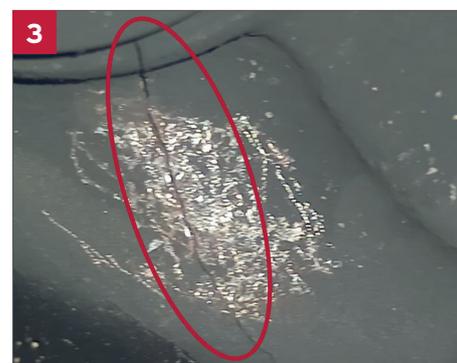
Die Ursache ist eine thermische Überlastung. Sie wird durch das Aufstauen der Abgase vor dem Katalysator hervorgerufen. Der eingeschränkte Abgasdurchsatz hat wiederum die Ursache meist in einer verstopften Motorentlüftung, die dann höhere Öleinträge in den Ansaugluftstrom zur Folge hat. Die Ölrückstände verbrennen zu groben Ruß, der sich dann durch niedrige Motordrehzahlen an der Stirnseite des Kats ablagert und den Durchsatz behindert. Leider wird der Abgasgegendruck nicht überwacht.

Riss am Bypass im Detail

- Kurbelgehäusedruck mit unserem Diagnosetool messen. Dieser darf 5 mbar nicht überschreiten.
- Abgasgegendruck direkt am Katalysatoreingang messen. Bei den meisten Fahrzeugen ist es notwendig, eine Messbohrung zu setzen. Am besten eignet sich eine Schweißnaht vor dem Kat, weil die Schweißnähte dicker als die Wandstärke sind und so mehr Halt zur Verfügung steht. Bohren Sie ein 4mm Loch und schneiden sie ein M5 Gewinde hinein. Als Fühler eignet sich ein Stück Bremsleitung auf das ebenfalls ein M5 Gewinde geschlitten wird. Der Abgasgegendruck darf unter allen Lastbedingungen 0,3 bar nicht überschreiten (Probefahrt). Bohrung im Anschluss mit einer Schraube M5 x 16 mit Kupferring wieder verschließen. Alternativ kann der Turbo 853215-5003S (131654) mit hoch-festen Turbinengehäuse für Gasanwendungen verwendet werden.
