### Turbolader mit unterschiedlichen Positionssensoren, führt bei Vertauschen zu Fehlfunktionen

**Fahrzeughersteller:** FORD, CITROEN, PEUGEOT

**Fahrzeuge:** 1.4 HDI, 1.6 HDI, 1.5 TDCi, 1.6 TDCi

**BTS-Nr.:** T915913, T918323     **BTS-Service-Set-Nr:** T981435, T981653

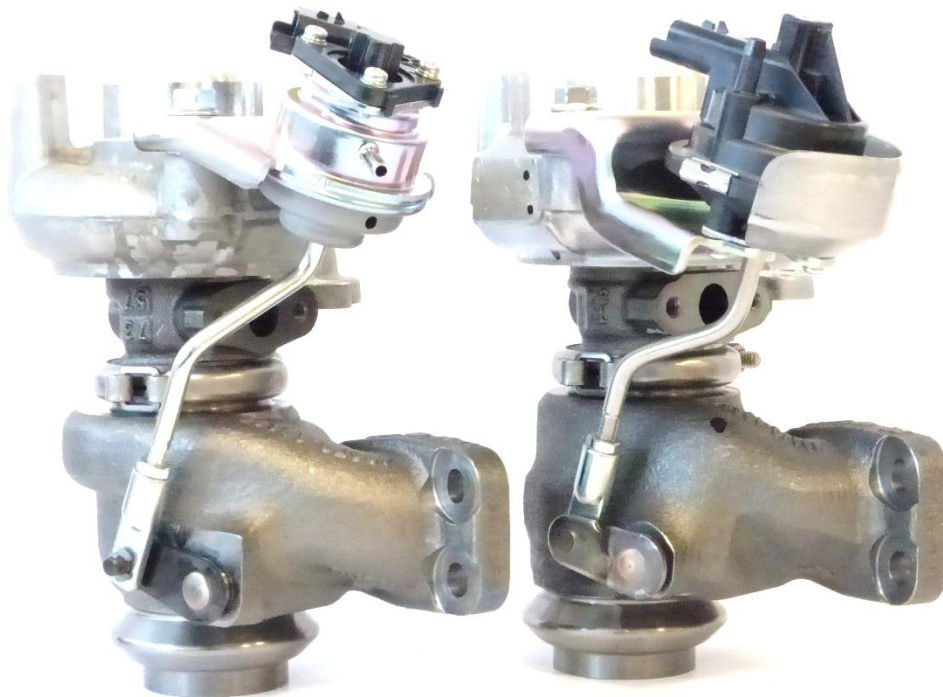
Diese Turbolader sind nicht tauschbar, auch wenn sich der fahrzeugseitige Stecker anschließen lässt. Die Turbolader unterscheiden sich in den Signalspannungswerten des Positionssensors. Bei falscher Anwendung kommt es zu Fehlerspeichereinträgen und Notlauffunktion.

Unterscheidungsmerkmal ist die Unterdruckdose mit Positionssensor.

T915913 (49373-02013)  
T981435

T918323 (49172-03000)  
T981653

Vor Beginn der Montagearbeiten ist der gelieferte Turbolader mit dem Altteil zu vergleichen. Die Prüfung hat vor Befüllung des Turboladers mit dem Erstbefüllungsadditiv zu erfolgen.
