Pfeifgeräusche am Turbolader und Leistungsverlust, Ursache falsch montierte Abgasdichtung

Fahrzeughersteller: KIA; HYUNDAI

Fahrzeuge: Sportage II 2.0 CRDi; Tucson 2.0 CRDi; SantaFé II 2.2 CRDi; Grandeur 2.2 CRDi

Motorcode: D4EA; D4EB

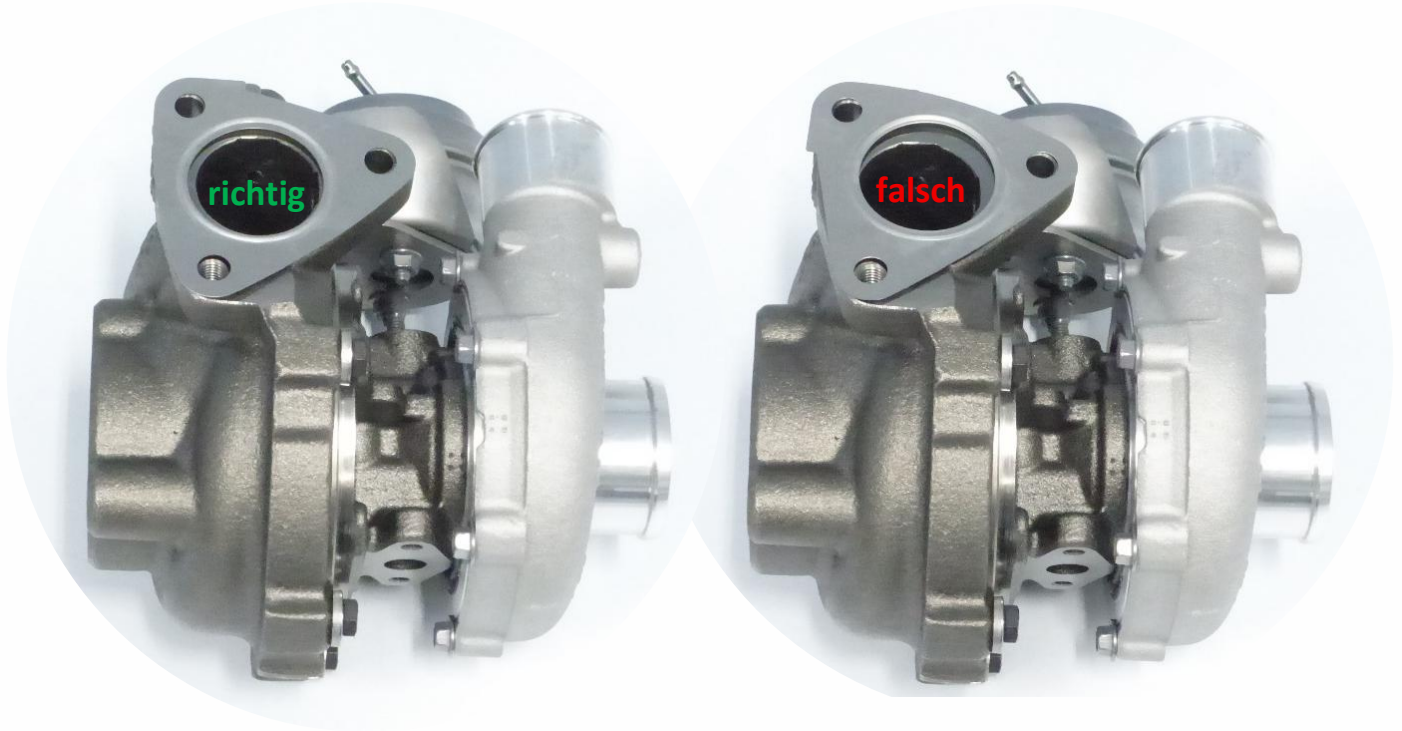
Die Abgasdichtung zwischen Turbolader und Abgaskrümmen kann bei der Montage des Turboladers an den Abgaskrümmen spiegelverkehrt aufgelegt werden.

In diesem Fall versagt die Abgasdichtung und entweichende Abgase verursachen das festgestellte Pfeifgeräusch.

Bei der Montage ist besonders darauf zu achten, dass die Abgasdichtung richtig verbaut wird. Testen Sie die richtige Einbaulage am Turbolader.
