NEWS Aftermarket

73701706d

AM02 / 2017

Änderung der Reparatursätze

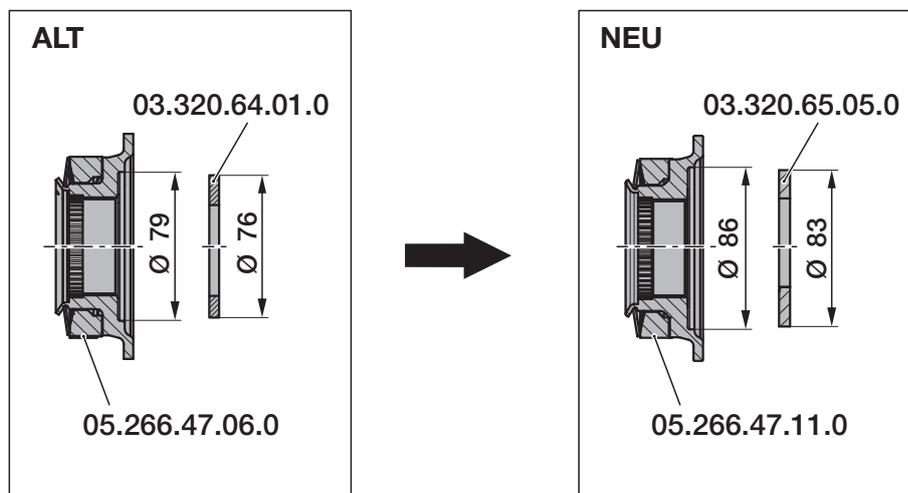
Im Jahr 2014 wurde die Kombination Achsmutter 05.266.47.06.0 mit Anlaufscheibe 03.320.64.01.0 durch die Kombination Achsmutter 05.266.47.11.0 mit Anlaufscheibe 03.320.65.05.0 ersetzt.

Eine andere Kombination von Achsmutter und Anlaufscheibe als oben beschrieben ist nicht zulässig. Fehlverbau kann weiterführende Schäden zur Folge haben!

Um Fehlmontagen zu vermeiden entfällt in o.g. Reparatur-Sätzen die Anlaufscheibe 03.320.64.01.0.
