# 027

# Technical Bulletin

## FORD 1.8 Diesel Motoren

<b>GATES REFERENCE :</b>	<b>5541XS/K015541XS</b>
<b>MAKE :</b>	FORD / MAZDA
<b>MODEL :</b>	C-Max, Courier, Fiesta, Focus, Galaxy, Mondeo, S-Max, Tourneo Connect, Transit Connect
<b>ENGINE :</b>	121
<b>ENGINE CODE :</b>	1.8 Diesel (all 8 valves) Verschiedene

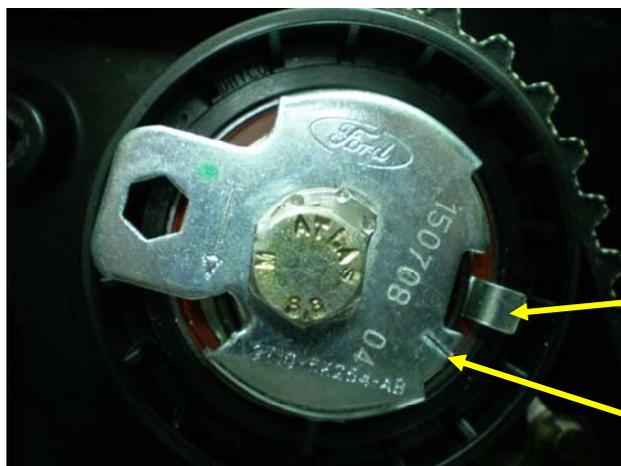
Abb. 1

Spannungsanzeiger  
mittig ausgerichtet ✓

Strichmarkierung auf  
der Spannrolle

- 1) Motor muss während des Einstellvorgangs „KALT“ sein, da die Temperatur die Installationsparameter erheblich beeinflusst
- 2) Motor korrekt auf die Steuermarkierungen ausrichten. Alle hierzu notwendigen Spezialwerkzeuge finden Sie im Gates Werkzeugsatz GAT4830
- 3) Kurbelwelle Positionieren (bei Fahrzeugen mit Klimaanlage, muss hierzu die Generatorwelle entfernt werden)
- 4) Nockenwelle an der Rückseite des Motors fixieren
- 5) Nockenwellenrad lösen, benutzen Sie hierfür das Gates Werkzeug GAT4830. Nockenwellenrad muss sich frei auf dem Konus drehen lassen (nur hierdurch wird eine optimale Verteilung der Riemenvorspannung im Riemenumlauf gewährleistet)
- 6) Spannrolle links herum drehen bis Spannungsanzeiger mittig ausgerichtet ist (nicht auf die Strichmarkierung an der Spannrolle ausrichten, Abb. 1)!

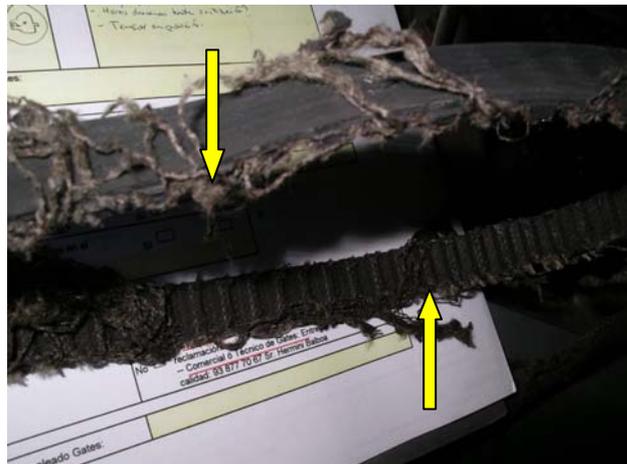
Die Nichtbeachtung dieser Vorgehensweise kann zu falschen Spannungsverhältnissen im Riemenumlauf führen. Hierdurch kommt es zum Seitlichen Auflaufen des Zahnriemens auf die Nockenwellenbordscheibe und somit zur Beschädigung der Zahnriemenabdeckung (Abb.2 und 3).

Abb. 2  
Typische Beschädigung an den Zahnriemenkanten

- 7) Schraube der Spannrolle festziehen (50Nm), **darauf achten das sich die Spannrollenposition hierbei nicht verändert**
- 8) Schrauben Nockenwellenrad festziehen (50Nm), **dabei Nockenwellenrad in Position halten** (Gates Werkzeug GAT4844)
- 9) Werkzeuge der Nocken- und Kurbelwelle entfernen
- 10) Motor fast 6 Umdrehungen nach rechts drehen
- 11) Motor auf Steuermarkierung ausrichten, Kurbelwelle mit Werkzeug Positionieren
- 12) Überprüfen ob Spannungsanzeiger der Spannrolle mittig ausgerichtet ist, ist dieses nicht der Fall, Einstellvorgang wiederholen
- 13) Überprüfen ob Fixierwerkzeug der Nockenwelle montiert werden kann, ist dieses nicht möglich, Einstellvorgang wiederholen

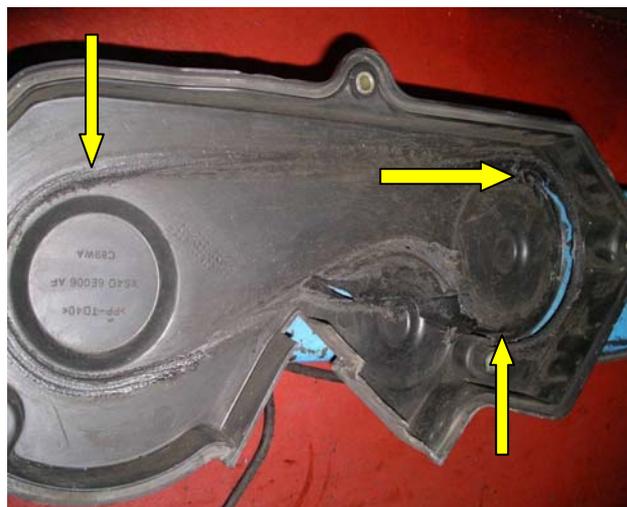
Abb. 3  
Verschleiß / Beschädigung Innerhalb der Zahnriemenabdeckung

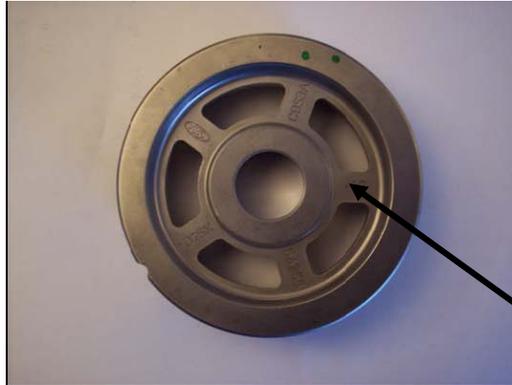
Abb. 4

Neue Version **AC**

Überprüfen Sie ob die Teilnummer des Nockenwellenrades mit **AC** endet (Abb. 4). Falls die Teilnummer mit **AB** endet muss es gegen die neue Version mit der OE- Teilnummer XS4Q6A256**AC** ersetzt werden.

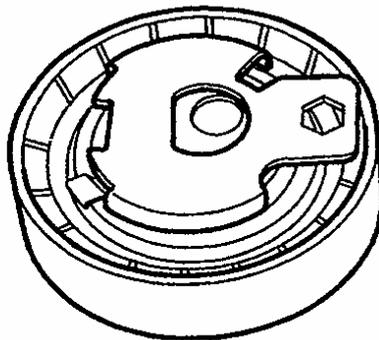
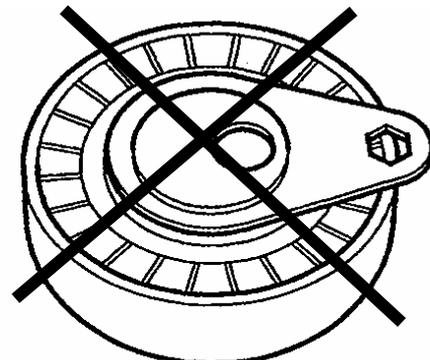
Neue, automatische  
Spannrolle

Alte, manuelle  
Spannrolle

Abb. 5 rechts zeigt die vorher verwendete manuelle Version der Spannrolle. Links abgebildet ist die gegenwärtig verwendete automatische Version.

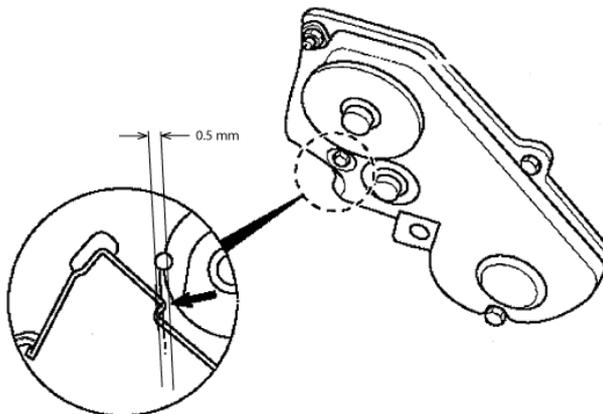
Abb. 6

Die Nichtbeachtung der Informationen wie unter Punkt 1 bis 3 beschrieben, kann zum Ausfall des Zahnriemens und somit zum Motorschaden führen!

Im Fall der Umrüstung von manueller auf die automatische Spannrollenversion muss die Zahnriemenabdeckung im dargestellten Bereich (siehe Abb. 6) leicht modifiziert werden. Hierzu ist es notwendig die Innere Kante der Zahnriemenabdeckung um 0,5 mm abzufilen. Vorsicht: das Abfeilen der Kante über das empfohlene Maß hinaus, kann zur Zerstörung der Riemenabdeckung führen.
