## Turbolader

### Mazda 6 (GG,GY), MPV II (LW)

Motorcode: RF5C

Diese Service Info ist gültig für den Wechsel des Turboladers mit der BTS-Nr.: **T914024**  
Hersteller Ausf.-Nr.: VJ32 (IHI); OE-Nr.: RF5C13700A, RF5C13700, RF5C.

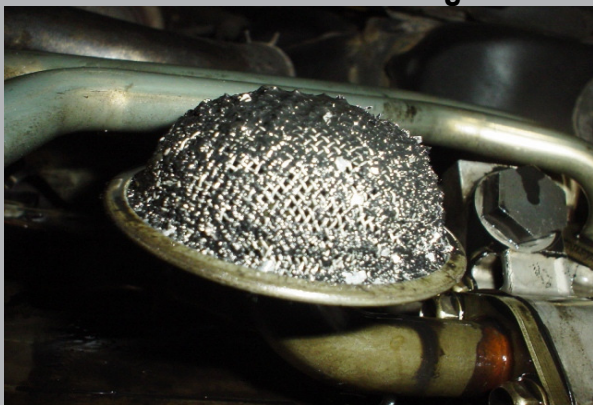
Bei Erneuern des Turboladers sollte grundsätzlich das Ölsieb der Ölpumpe in der Ölwanne auf Ölverschammung kontrolliert werden (siehe Bild).

Durch lockere oder gelöste sowie undichte Injektoren können Russpartikel in den Ölkreislauf gelangen und das Ölsieb verschließen, so dass es zum Ölmangel am Turbolader bzw. Verschmutzungsproblem im Motorölkreislauf kommen kann. Injektoren auf festen Sitz prüfen und bei Bedarf neu abdichten.

Zudem sollten die Injektoren auf festen Sitz und Dichtigkeit geprüft werden, um eine zusätzliche Ölverschmutzung zu vermeiden.

Außerdem ist eine Motorspülung alle 60.000 km zu empfehlen, um weiteren Schäden vorzubeugen.
