BTS Service Information SI-110201

Turbolader

Turbolader hat Leistungsmangel und Pfeifgeräusche sofort nach dem Einbau!

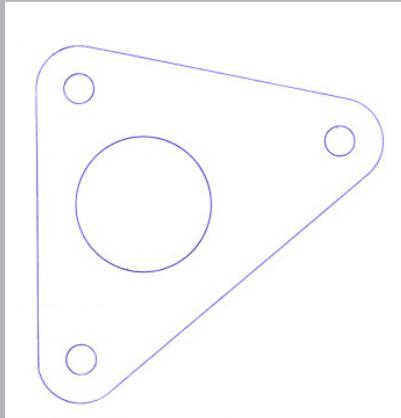
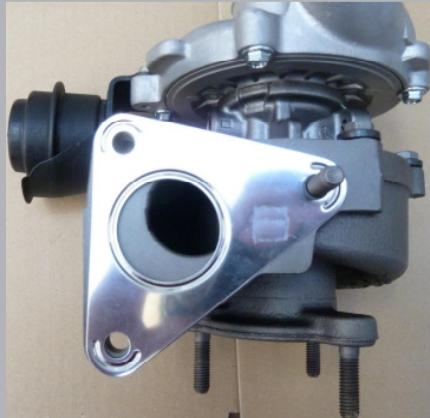
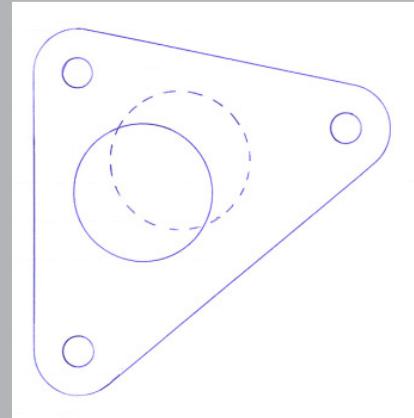
Es ist sehr leicht möglich diese in einer falschen Position, siehe Bild und Zeichnung gestrichelte Linie, zu verbauen. Dadurch kommt es dann zu einen Leistungsmangel und Pfeifgeräuschen!

Bei Einbau des Turboladers ist besonders auf die Dichtung zwischen Abgaskrümmer und Turbolader zu achten!
