REPARATURSÄTZE FÜR DIE KURBELGEHÄUSEENTLÜFTUNG

EINEN SCHLAUCH ZU TAUSCHEN REICHT NICHT

11206

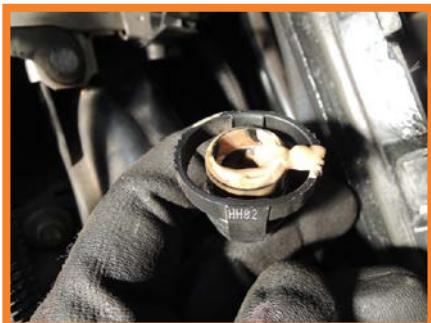
Ölschlamm im Entlüftungsschlauch

Ein rechtzeitiger Austausch aller betroffenen Komponenten, wie Ventile, Abscheider und Ansaugschläuche, ist zwingend notwendig.

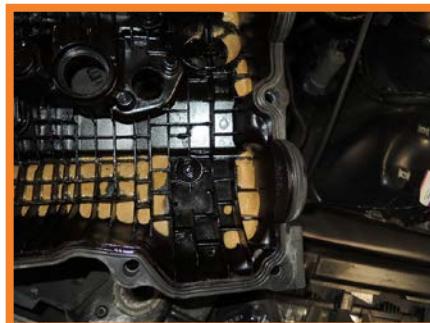
Verschlemmter Ventildeckel

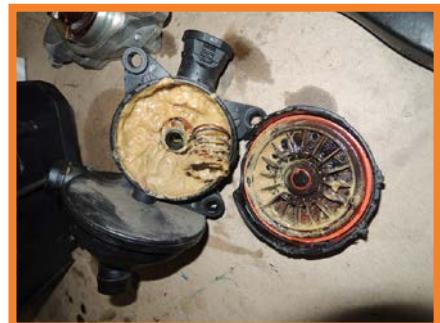
Rückstände im Ölabscheider, BMW 3(E90), X3
