febi 186664

Motor: 1.6 HDi

Turbolader

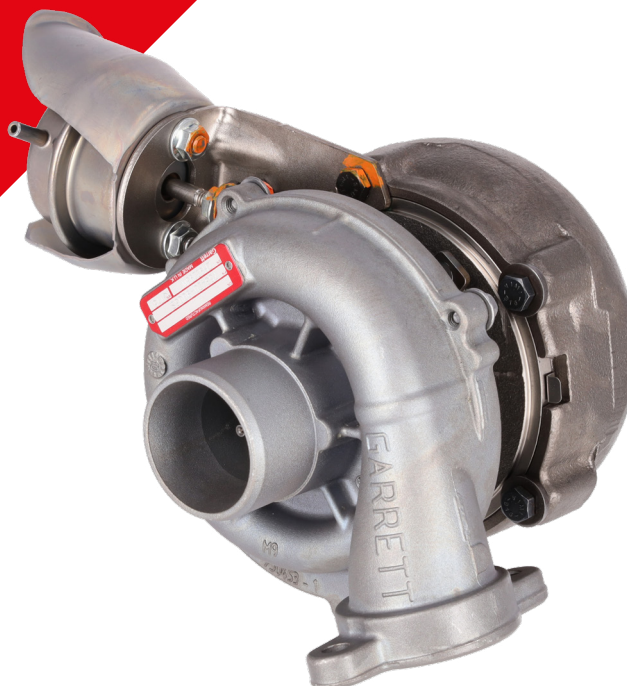
Es gibt eine Beschwerde über Abgase, die in den Fahrzeuginnenraum gelangen; eine Sichtprüfung zeigt Ruß auf der Oberfläche des Turboladers, insbesondere um das mittlere Turbinengehäuse herum.

Die Auspuffschelle, die den Turbolader mit dem DPF verbindet, ist undicht. Aufgrund der installierten Hitzebleche wird das Abgas innerhalb dieser Abdeckung zum Turbolader transportiert, wo es sich ablagert. Es sieht so aus, als würde das Abgas aus dem Gehäuse austreten, dies ist jedoch eine optische Täuschung. Der Grund dafür ist, dass der DPF beim Einbau eines neuen Turboladers nicht vollständig entfernt, sondern nur zur Seite geschoben wird, um den Einbau des Turbos zu ermöglichen. Dadurch sitzt die Klemme nicht richtig auf der Verbindung.

Um den Turbolader einzubauen, entfernen Sie den DPF vollständig und positionieren Sie ihn sorgfältig, wobei Sie darauf achten müssen, dass alle Anschlussflansche sauber und frei von Ruß und Korrosion sind. Montieren Sie dann den neuen Turbolader, sichern Sie ihn mit einer neuen Klemme und prüfen Sie das System auf Abgaslecks.

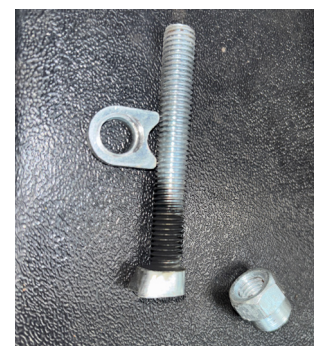
Abb. 1 zeigt den Ruß am Gewinde der Klemme.
