### Problem

Unterschätzte Risiken eines zu locker oder zu stark angezogenen Rades mit dadurch bedingten Gefahren des Radverlustes oder der plastischen Verformung der Radbefestigungen.

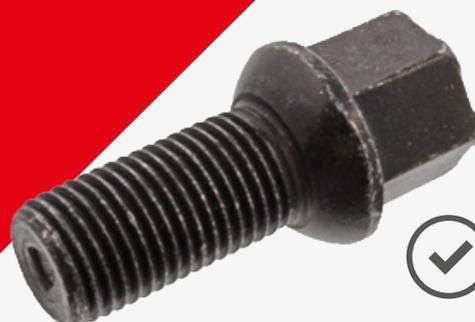
Bei angerosteten, verschmutzten oder beschädigten Radbefestigungen steigt der Reibwert enorm an, so dass hier die Vorspannkraft natürlich stark sinkt (siehe Bild 1 und Bild 2).

wird. Dies führt zu einer Verlängerung der Befestigung bis hin zur plastischen Verformung (siehe Bild 3).

Achten Sie vor jedem Anzug auf Beschädigungen der Radbefestigung! Bei Rost und sogenannten plastischen Verformungen empfiehlt febi, die Radbefestigungen zu erneuern. Falls das Gewinde der Radnabe beschädigt ist, sollte diese ebenfalls ausgetauscht werden.
