SERVICEINFO

AIC Germany
Automotive Components

ACHSSCHENKEL

AIC Artikelnr.: 59437 +59438 / OE Vergleichsnr.: (59437) 1 474 291 + (59438) 1 474 288

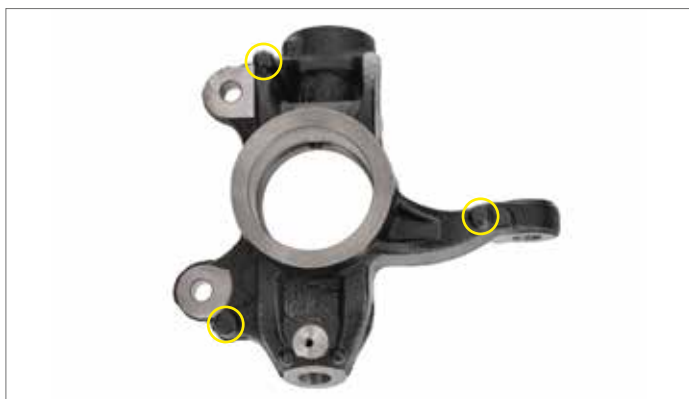
AIC Artikelnr.: 59437 | OE Vergleichsnr.: 1 474 291

Vor der Montage müssen die 3 Gewinde (siehe Markierungen) zur Befestigung der Abschirmbleche gebohrt werden, da diese nicht vorhanden sind.

- Erwärmen Sie niemals die Achsschenkelteile, um festsitzende Schrauben zu lösen. Das Metallgefüge des Achsschenkels wird dadurch verändert!
- Kontrollieren Sie immer die Achsgeometrie beim Austausch eines Achsschenkels und korrigieren Sie diesen bei Bedarf.
- Prüfen Sie mit einer Probefahrt die korrekte Ausrichtung des Lenkrades, sowie das Lenkverhalten
