## Turbolader

### Pfeifgeräusch nach kurzer Fahrstrecke, Lagerspiel nicht erhöht

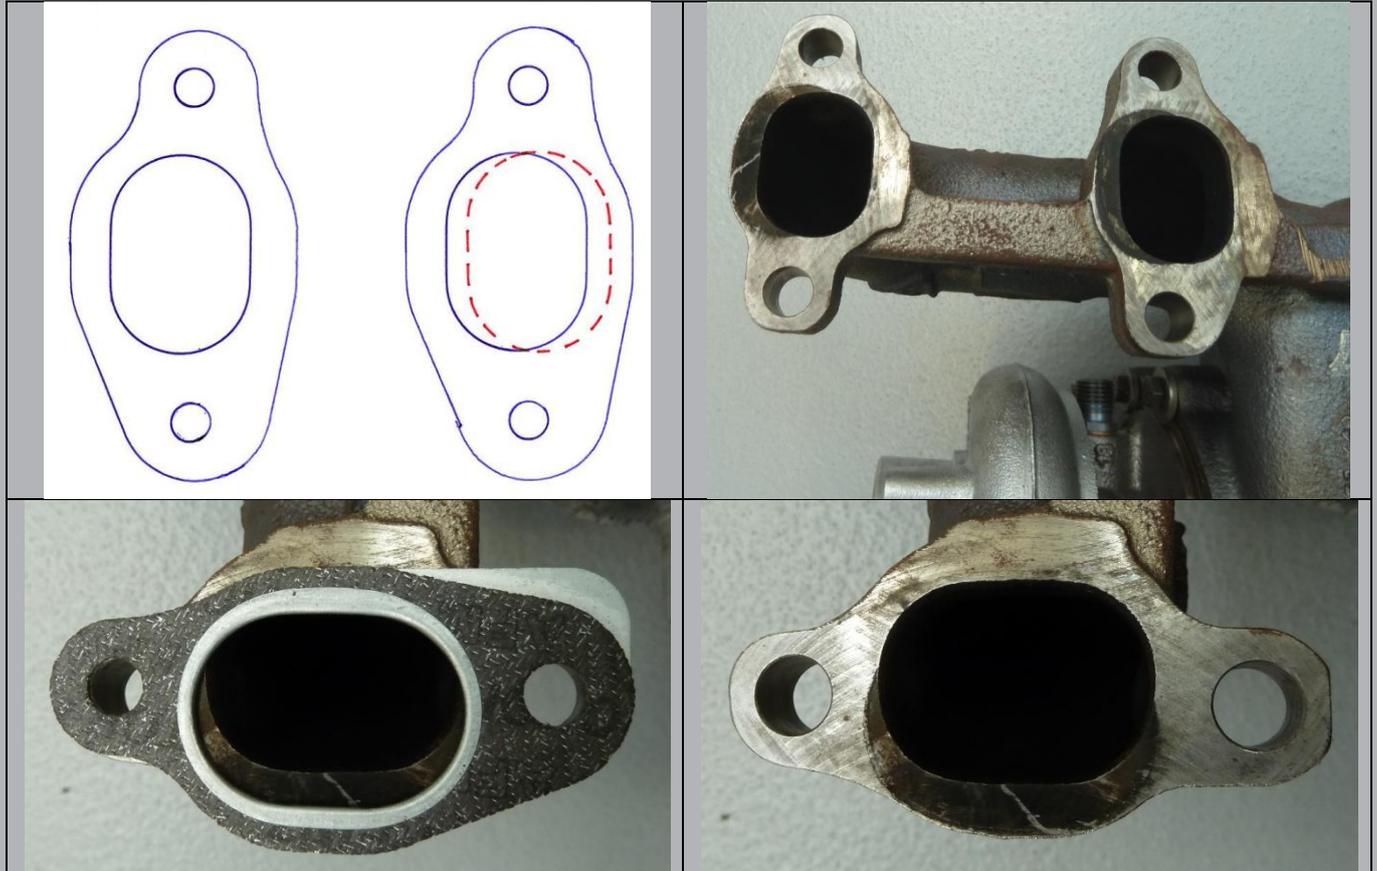
Beim Einbau der einzelnen, Krümmerdichtungen ist unbedingt auf die Einbaulage zu achten. Die Durchlässe sind außermittig und liegen bei einer falschen Montage nur leicht auf, was bereits nach kürzerer Fahrzeit zu einer Undichtigkeit führen kann.
