febi 38362, 46140

BMW E84, E89, F10, F25, F30 mit N20 & N26 Motoren

Steuerkettensatz, Kettensatz für Ölpumpe

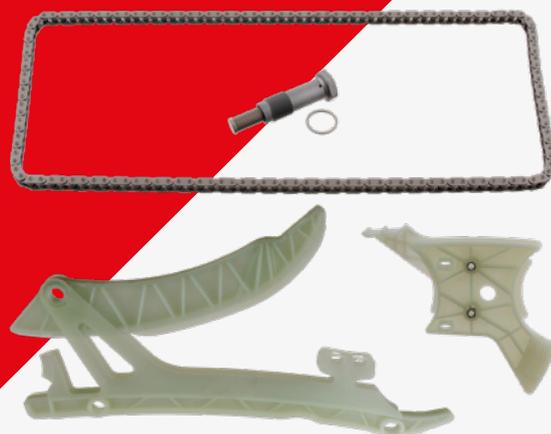
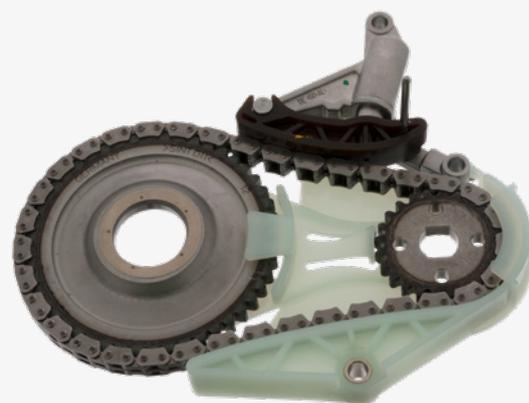
Jaulende Geräusche aus dem unteren Motorbereich nahe der Ölpumpe, welche in der Frequenz mit zunehmender Motordrehzahl steigen.

Verschlossene Kettenräder am Kettentrieb der Ölpumpe.

Entfernen Sie die Steuerketten, die Kettenräder, die Gleitschienen und die Kettenspanner am Kettentrieb der Ölpumpe und des Steuertriebs und prüfen Sie diese auf Verschleiß. Ersetzen Sie das verschlossene Modul des Kettentriebs der Ölpumpe (46140) und die Komponenten des Steuertriebs (38362) unter Beachtung der Herstellervorgaben und wechseln Sie das Motoröl und den Ölfilter.
