Pfeifgeräusche aus dem Wirkungsbereich des Keilrippenriemens

Fahrzeughersteller:	Opel, Vauxhall
Modelle:	Corsa C ab 2004 Corsa D ab 2007 Tigra B ab 2004 Agila ab 2004 Meriva ab 2004 Combo ab 2004 Astra-H ab 2005
Motorcodes:	C13DT, Z13DT, Z13DTJ, Y13DT, Z13DTH
Art-Nr.:	
für DENSO-Generator:	535 0151 10
für VALEO-Generator:	535 0063 10

Stand 04.2009
INA 0029

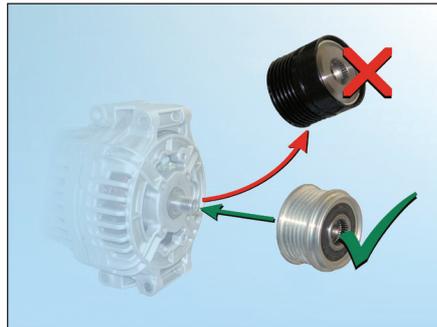
Bild 1: Artikelersetzung

Der Generatorenfreilauf ist defekt.

Bei DENSO-Generatoren soll laut Fahrzeughersteller der original verbaute Freilauf durch einen modifizierten Generatorenfreilauf der Marke INA ersetzt werden (siehe Bild 1).

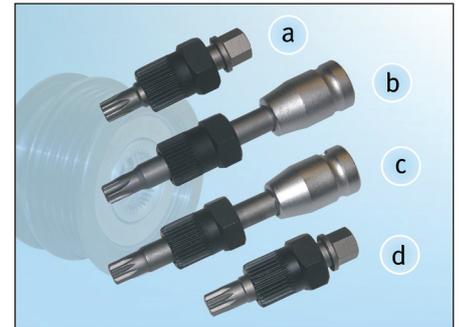
Bild 2: Übersicht Spezialwerkzeug

Zum Austausch des Generatorenfreilaufs entsprechendes Schaeffler Spezialwerkzeug verwenden.

- a. 400 0235 10 (Torx, kurz)
- b. 400 0201 10 (Torx, Standard)
- c. 400 0200 10 (Vielzahn, Standard)
- d. 400 0234 10 (Vielzahn, kurz)
