## Turbolader-Ausfälle durch Motorprobleme

Auf Grund häufig auftretender Turbolader-Schäden informieren wir Sie über mögliche Probleme bei zahlreichen **1,6 HDi-PSA-Motoren** (Beispiele):

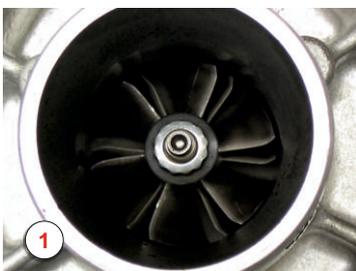
Verdichterrad (*Bild 1*) bzw. Turbinenrad (*Bild 2*) am jeweiligen Gehäuse angelaufen (Läuferwelle ist durch unzureichende Ölversorgung des Turboladers ausgeschlagen).

Wir weisen darauf hin, dass die betreffende Reparatur-Anleitung des Fahrzeugherstellers unbedingt beachtet werden muss, um die Ursache für den Ausfall des Turboladers (z.B. nicht ausreichende Ölversorgung des Turboladers durch verkockte Ölbohrungen im Motorblock) zu beseitigen. Bitte beachten Sie, dass die Öldurchflussmenge am Turbolader den Herstellervorgaben entsprechen muss.

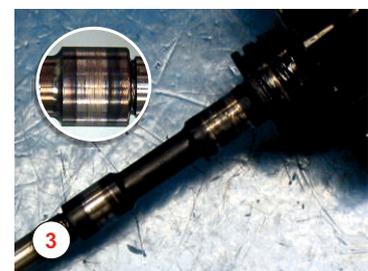
Ölkohebildung an den Lagerstellen (*Bild 3*) durch Überhitzung, die durch unzureichende Ölversorgung des Turboladers verursacht worden ist.
