**Diese Neuauflage ersetzt alle vorhergehenden Versionen. Bitte ersetzen Sie die SI-110520**

Bei Turboladern dieser 1.6 HDI Motoren kommt es durch starke Rußablagerung und Metallabrieb im Öl vermehrt zu Lagerschäden.

**Fahrzeughersteller:** PSA Motoren 1.6 HDI; 66kW/80kW

**BTS-Nr.:** T914333

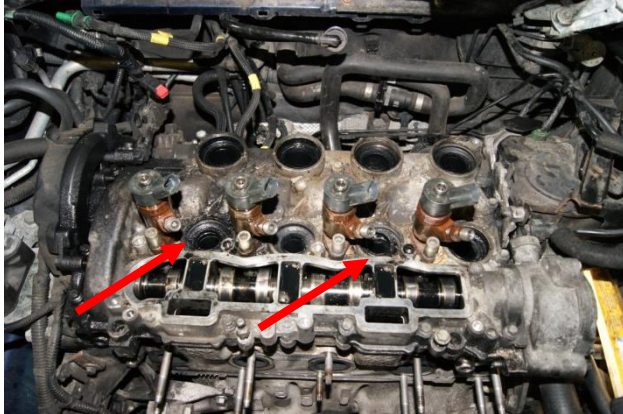
Bild 1: Gasübertritte am Ansaugkrümmer

- **Einspritzdüsen prüfen, (Abdichtung!) reinigen, Dichtungen (Dichtring Zylinderkopf!) erneuern.**
- **Ansaugkrümmer gründlich reinigen, Funktion prüfen, ggf. erneuern.**

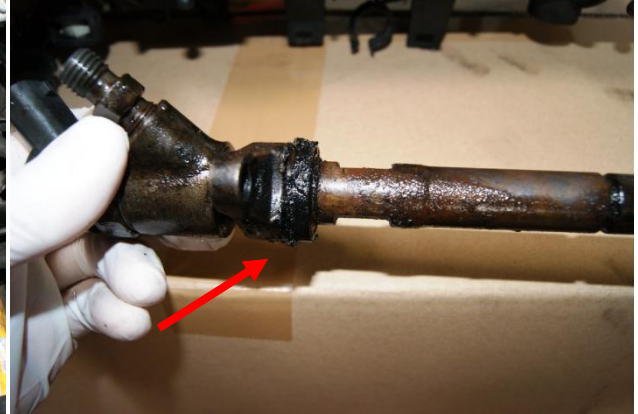
Bild 2: Halterung am Düsenstock undicht

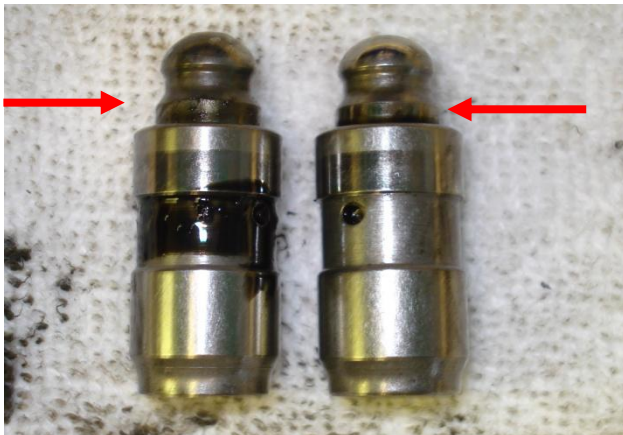
Bild 3: Hydrostößel li. maximal ausgefahren, Ventile dichten nicht

- Schlauch der Kurbelgehäuseentlüftung demontieren, auf Fremdkörper prüfen, eventuell erneuern.
- Turbolader ausbauen
  - Hitzeblech/Schalldämmung demontieren, evtl. erneuern.
  - Ölrücklaufleitung demontieren und erneuern.
  - Halter am Turbolader lösen.
  - Muttern am Krümmer demontieren und erneuern.
- Unterdruckpumpe Bremssystem demontieren, auf Fremdkörper / Metallabrieb / Verrußung prüfen, gründlich reinigen bzw. bei Bedarf erneuern.
- **Ventildeckel und Nockenwellenkasten demontieren, inkl. Ausbau Einspritzleitungen, Einspritzdüsen, Ansaugkrümmer, Zahnriemen, Nebetrieb.**
- **Ölrückstände absaugen, Zylinderkopf innen gründlich reinigen, Rückstände absaugen.**
  - **Hydrostößel ausbauen, erneuern.**
